PROGETTO DI CONSOLIDAMENTO STRUTTURALE

CASCINA MARIA

progetto a cura di:
oberti+oberti|architetti

per il comune di:
Paderno d'Adda

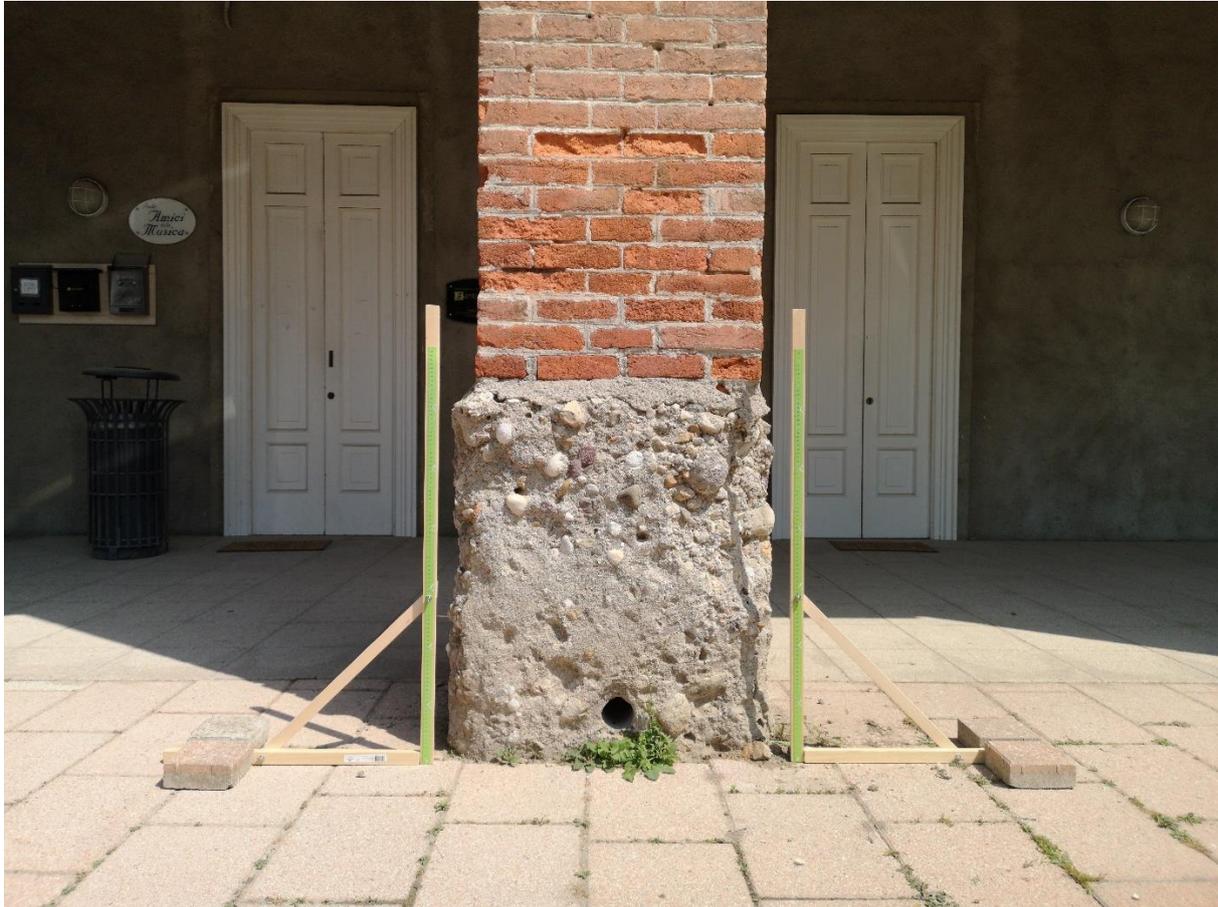
Le campagne di indagine eseguite nell'ottobre 2017 e nella primavera 2022 hanno confermato come Cascina Maria sia un edificio solido e molto ben costruito. I complessi lavori di recupero e di riqualificazione compiuti nella prima metà degli anni Novanta del XX secolo e, in particolare, quelli eseguiti al fine di bloccare l'umidità di risalita all'interno del portico, hanno però innescato un importante processo di degrado materico nelle strutture basamentali e fondali in Ceppo rustico dell'Adda che ne ha significativamente ridotto le sezioni resistenti e, di conseguenza, le capacità strutturali.

- un rilievo geometrico e fotografico capace di restituire dimensionalmente l'entità delle perdite materiche in relazione alle sezioni resistenti;
- un'analisi visiva in microscopia ottica stereoscopica al fine di definire lo stato di decoesione e la presenza di sali solubili all'interno delle matrici litoidi.

L'intervento di consolidamento strutturale, che prevede l'ingabbiamento dei plinti fondali in ceppo, è finalizzato al ripristino delle sezioni resistenti delle strutture compromesse dalla disgregazione dei materiali litoidi.

Le superfici viste dei basamenti in ceppo dei pilastri verranno prima regolarizzate mediante la stesura di uno strato di malta di Calce Idraulica Naturale Pura NHL 3,5 e successivamente ingabbiate con due fogli di rete in fibra di vetro annegati in altrettanti strati di intonaco di malta di Calce Idraulica Naturale Pura NHL 5. Lo strato finale, che rimarrà a vista, sarà armonizzato cromaticamente e matericamente al legante naturale e agli inerti presenti nel Ceppo dei plinti mediante graniglie di differenti pezzature, ma di composizione materica del tutto simile a quanto in opera.
