SERVIZIO DI MANUTENZIONE DEL VERDE PUBBLICO

Comune di LOMAGNA

RELAZIONE TECNICO-AGRONOMICA

Valutazione delle condizioni vegetative, fitosanitarie e strutturali di esemplari arborei ad alto fusto.

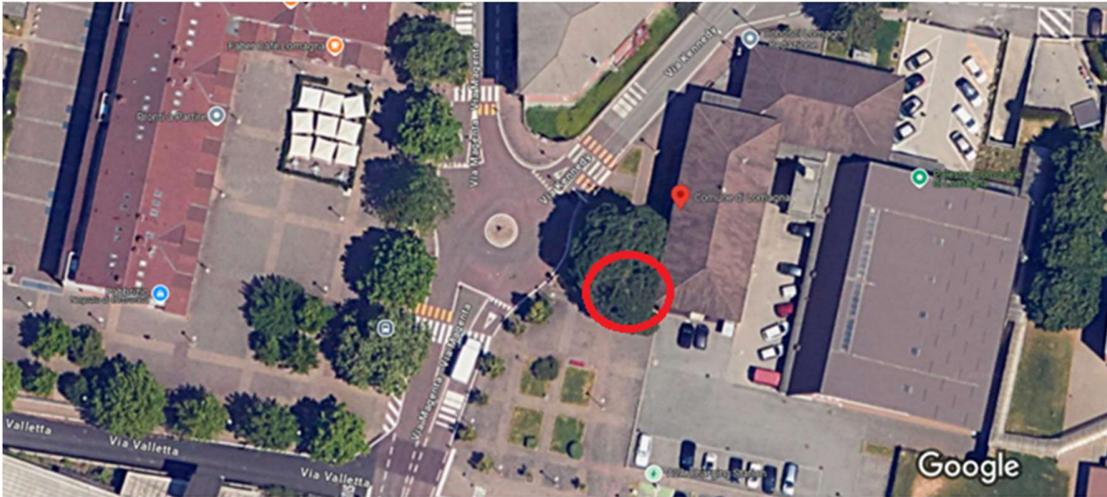
In data 09/10/24 all'interno dell'aiuola indicata si rilevano n°1 Pinus Pinea sradicato con identificativo n°2 ID 29162 del censimento nell'area 4.AM2 – Aiuole zona Municipio radicato su superficie a prato con i seguenti dati biometrici altezza 14,00 m, diametro chioma 8,00 m, diametro tronco 68 cm, circonferenza tronco 214 cm.

Nel caso specifico si rileva in maniera evidente che il cordone portante lato vialetto ha ceduto portando allo stroncamento a livello del colletto.

In conclusione, si suppone che a seguito di lavori stradali ci sia stato un taglio delle radici superficiali per poter posizionare gli autobloccanti questo nel corso degli anni può aver compromesso alcuni cordoni portanti dal punto di vista fitopatologico (carie legnose) e strutturale. Le condizioni di elevata piovosità concentrata in poche ore su superficie pavimentata con deflusso e accumulo nelle aiuole hanno creato un ristagno tale per cui le proprietà fisiche del terreno erano deteriorate.

In conclusione, considerati i tre fattori fondamentali nell'analisi speditiva ed eventuali cure colturali e/o interventi di arboricoltura da adottare per gli alberi affinché si possa evidenziare in maniera precisa eventuali difetti dell'apparato radicale si prescrivono n°2 prove di trazione controllata (pulling test) dal cui esito scaturiranno le cure e/o interventi necessari.

Si consiglia, inoltre, di monitorare eventuali lavori eseguiti da terzi in prossimità delle piante per evitare potenziali tagli e/o scavi che danneggino l'apparato radicale.

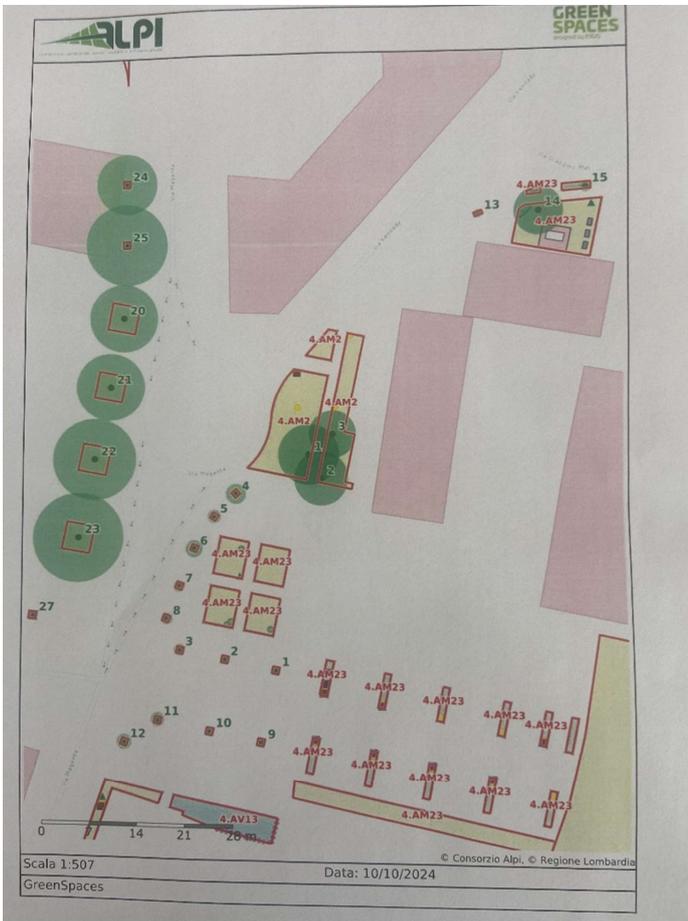
Nel caso specifico a distanza ravvicinata dal colletto sono stati realizzati manufatti (vialetto) con potenziali danni all'apparato radicale in fase di realizzazione.
