**Comune di VERDERIO**

**PARCO di NETTUNO  
e  
PLATANO DELLA ROTONDA**

**Intervento straordinario e urgente di manutenzione e riqualificazione  
a seguito della tromba d'aria in data 29 agosto 2025**

**RELAZIONE TECNICA**

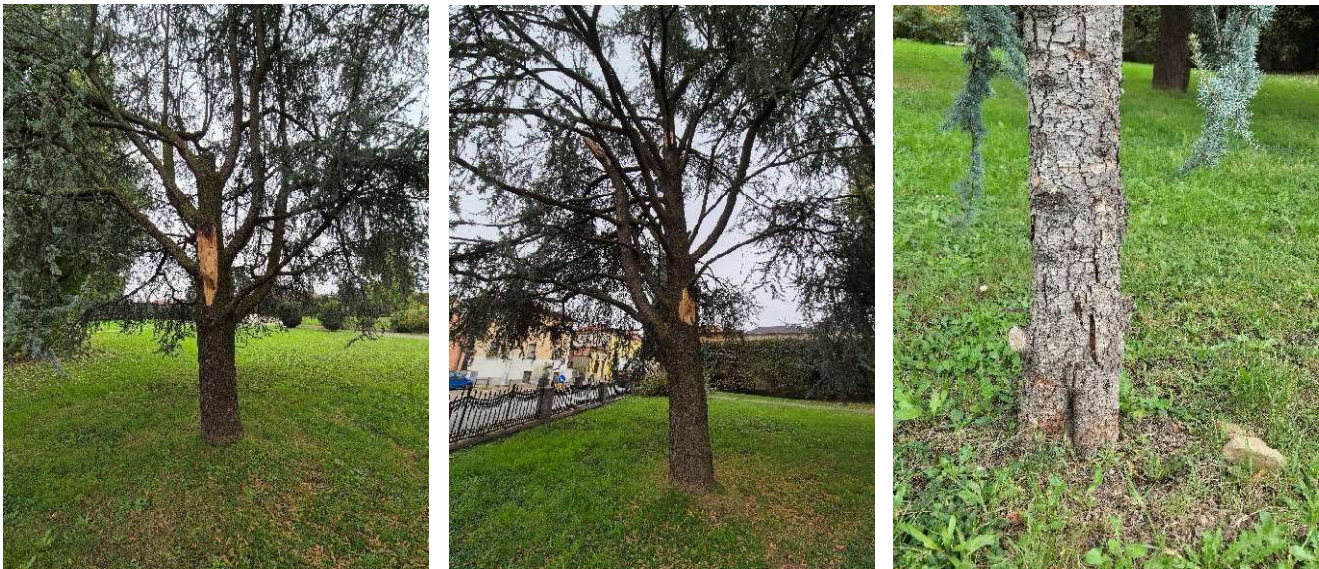
L'equilibrio dell'impianto arboreo è stato turbato dal nubifragio del 29.08.2025 che ha prodotto lo sradicamento e la perdita degli alberi presenti nell'angolo nord/ovest del giardino e ha causato danni consistenti anche ad altri alberi, in particolare ai cedri dell'angolo nord/est e ad alcuni aceri.

Fig. 5 – 6 – 7 – Cedri fortemente lesionati

In sostituzione dei Cedri dell'Atlante di colore glaucescente, danneggiati dal nubifragio, vengono proposti due gruppi (di 3 alberi ciascuno) di *Pseudotsuga menziesii* (comunemente "Douglasia" o abete di Douglas) a portamento piramidale, che richiamano, con le estremità dei rami, il colore azzurrognolo dei preesistenti cedri atlantica.

Per fare spazio alle douglasie dell'angolo nord est e per mantenere la simmetria dell'impianto, vengono sacrificati i cedri esistenti a motivo dei gravi schianti subiti in occasione del nubifragio e di precedenti episodi dannosi, nonché per le condizioni della loro scarsa vitalità.

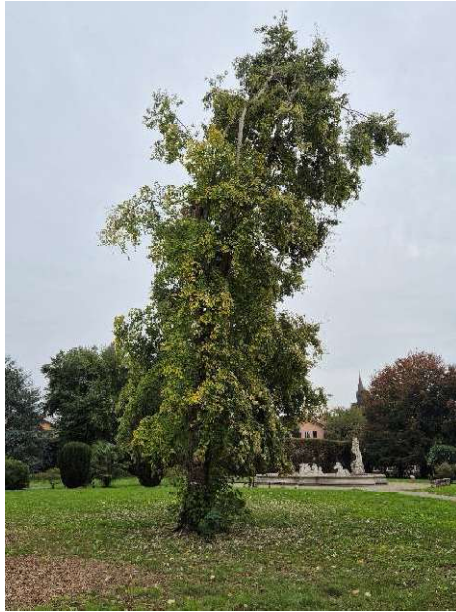
Del gruppo di aceri saccharini del lato ovest (originariamente formato da 5 alberi) è rimasto un solo albero con alcune branche spezzate e la chioma sbilanciata verso sud est. Questo acero saccharino viene sostituito con un gruppo di tre *Acer platanoides* (acero riccio), opportunamente distanziati. Anche questa specie, di origine autoctona, è dotata di buona rapidità di accrescimento e buona adattabilità alle condizioni pedoclimatiche.

Fig. 11 - *Acer saccharinum* da abbattere

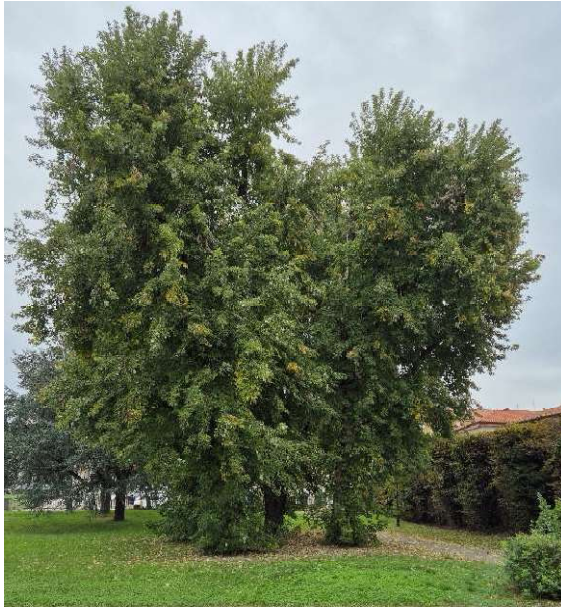
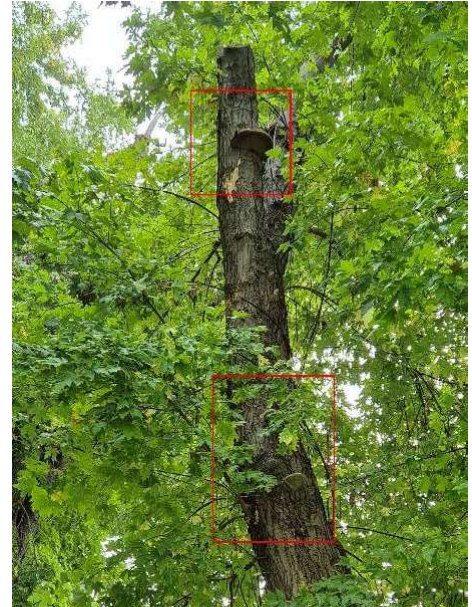
Questi alberi hanno, in passato, subito potature che hanno provocato la formazione di evidenti funghi a mensola su alcune branche a conferma che questa specie non sopporta la potature pesanti e i tagli di rami di grandi dimensioni.

E' prevedibile che nel volgere di qualche anno anche questo gruppo di aceri debba essere sostituito.

Fig. 15 – 16 – Gruppo di *Acer saccharinum* da conservare previa potatura di alleggerimento e spollonatura al piede

Viene invece conservato, dopo un adeguato intervento di ridimensionamento delle chiome, il gruppo di aceri saccharini posti lungo lato est del perimetro.

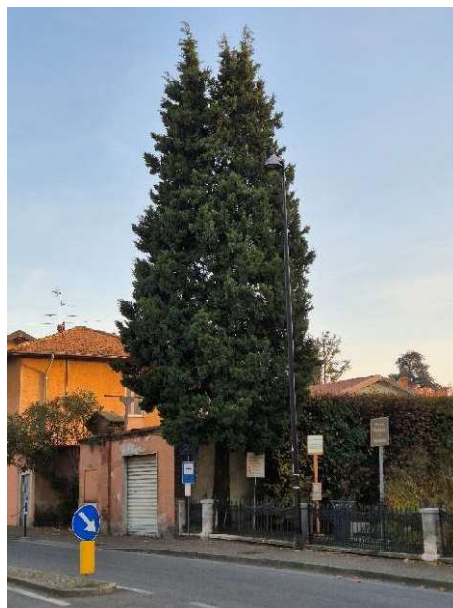
Fig. 17 – *Cupressus sempervirens* – l'unico cipresso rimasto

Il grande cipresso, sradicato dal nubifragio, posizionato nell'angolo a nord/ovest dovrà essere sostituito con un nuovo cipresso in posizione simmetrica rispetto a quello rimasto nell'angolo nord est. Quest'ultimo dovrà essere potato per recuperare la sagoma compatta tipica della specie, eliminando i rami che si sono sviluppati al di fuori del profilo colonnare.

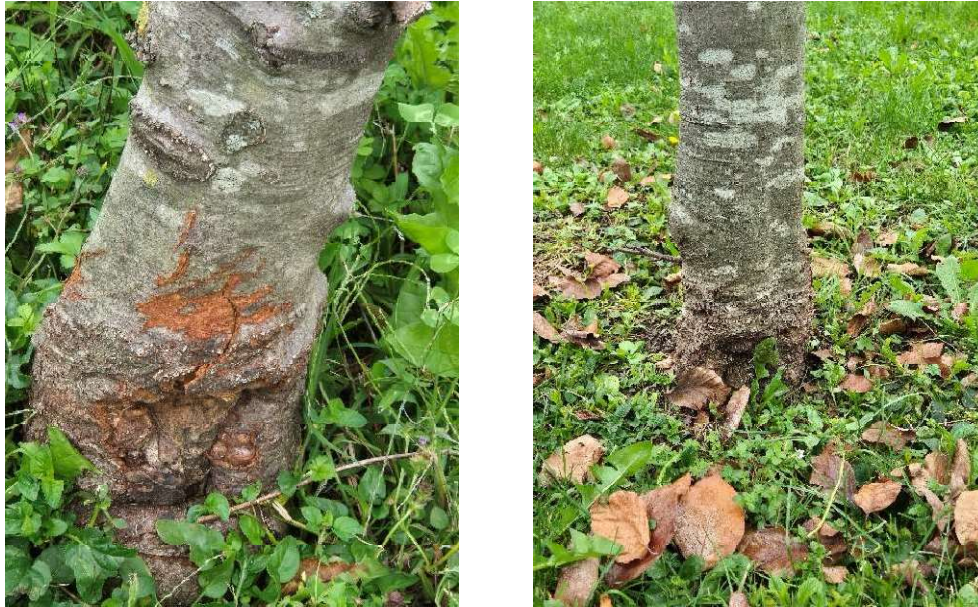
Per quanto riguarda i faggi presenti nell'area si rileva che i recenti impianti di due *Fagus sylvatica pendula* non hanno prodotto i risultati attesi in quanto sono stati lesionati alla base del fusto da maldestri interventi eseguiti con il decespugliatore che hanno prodotto evidenti lesioni corticali. Al momento si ritiene di non effettuare interventi manutentivi particolari in attesa di verificare una possibile ripresa.

Fig. 18 – 19 – *Fagus sylvatica pendula* danneggiati al colletto

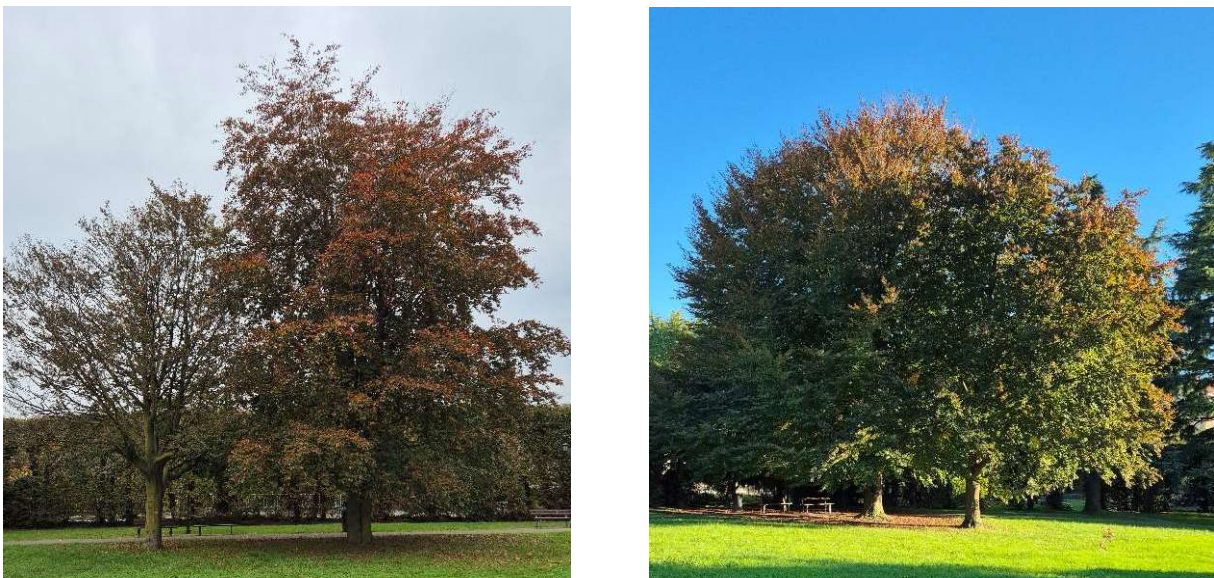
Fig. 20 – 21 - *Fagus sylvatica purpurea*

I quattro grandi faggi rossi (*Fagus sylvatica purpurea*) vengono conservati operando semplicemente una spalcatura dei rami più bassi ed eventuale pulizia di rami secchi presenti all'interno delle chiome. Il faggio n° 25 presenta evidenti condizioni di difficoltà vegetative dovute probabilmente alla presenza al colletto di radici strozzanti e di estese lesioni corticali nella parte bassa del fusto.

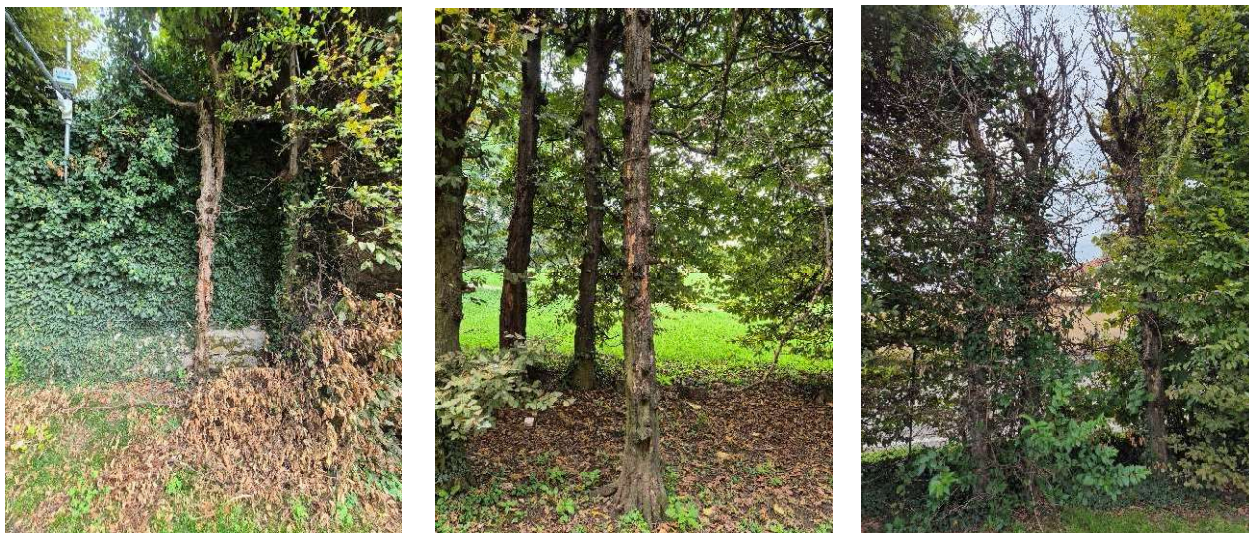
Molti dei carpini originari risultano mancanti; in alcuni punti le fallanze sono mascherate dallo sviluppo delle chiome degli alberi adiacenti; in altri punti la mancanza di alcuni carpini adiacenti tra loro, lascia dei vuoti difficilmente colmabili solo con le chiome degli alberi vicini. Inoltre la carpinata ha perso in alcuni tratti la propria linearità geometrica assecondando il diverso sviluppo delle piante a seconda della loro vigoria.

Fig. 26 – 27 - 28 – Carpinata con piante morte

Per la sostituzione delle fallanze si rende necessario il taglio di una decina di carpini morti e la nuova piantagione di circa 60 nuovi carpini, previa rimozione delle vecchie ceppaie lasciate dai carpini morti.

Più in generale, i fusti dei carpini vanno liberati dal carico di edera che si è sviluppata nel corso degli anni e che ha potuto diffondersi in modo incontrollato togliendo luce al fogliame e appesantendo oltre misura i fusti dei carpini.

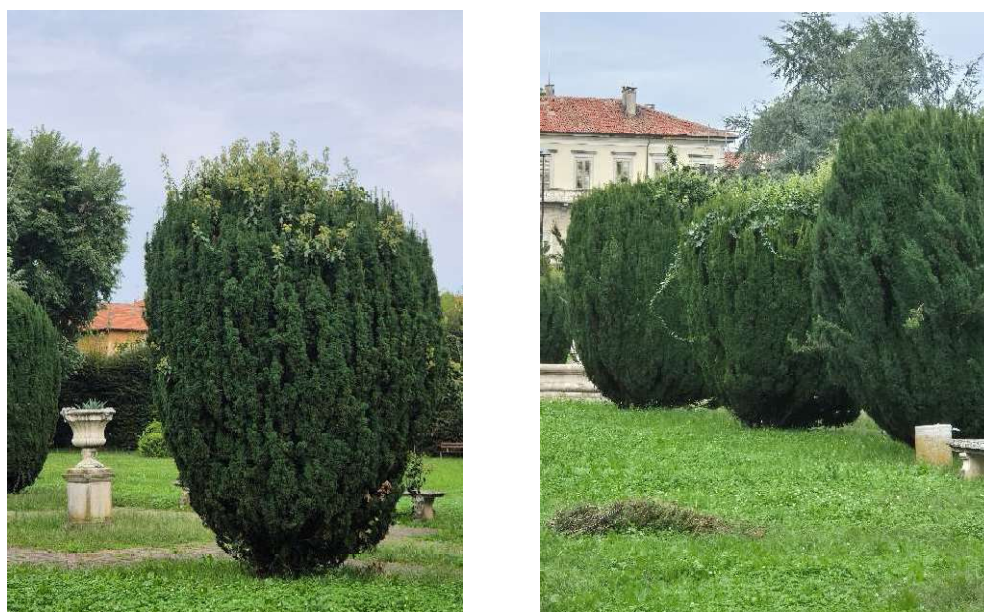
Fig. 29 – 30 – *Taxus baccata fastigiata*

Viene conservato (e completato per la parte mancante) il doppio filare di tassi (*Taxus baccata fastigiata*) che dovranno recuperare una sagoma slanciata rispetto all'attuale sagoma tozza, del tutto innaturale, ottenuta da potature di contenimento. All'interno delle chiome dei tassi si è sviluppata abbondante edera, visibile all'esterno, che deve essere recisa alla base.

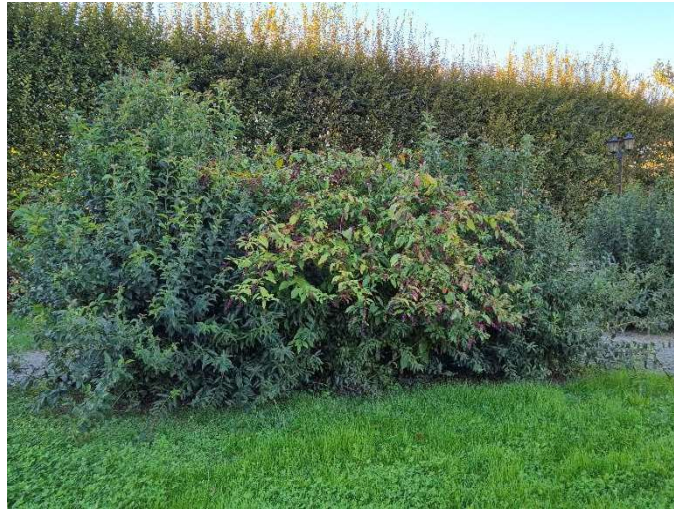
I gruppi sono attualmente composti, oltre che dalle forsizie, da arbusti sempreverdi di alloro e ligustro, lasciati crescere fino a dimensioni eccessive, tali da interrompere la visuale verso il centro del giardino.

Fig. 31 - Gruppo di arbusti in cui si sono insediate anche specie infestanti

I cespugli sempreverdi (alloro e ligustro) - alcuni dei quali insediatisi spontaneamente - verranno eliminati per lasciare adeguato spazio ai gruppi di forsizia e abelia.
