**Lavatoio di Pianezzo**

Comune di Olgiate Molgora

## RELAZIONE

### **STATO CONSERVATIVO - PROPOSTA D'INTERVENTO**

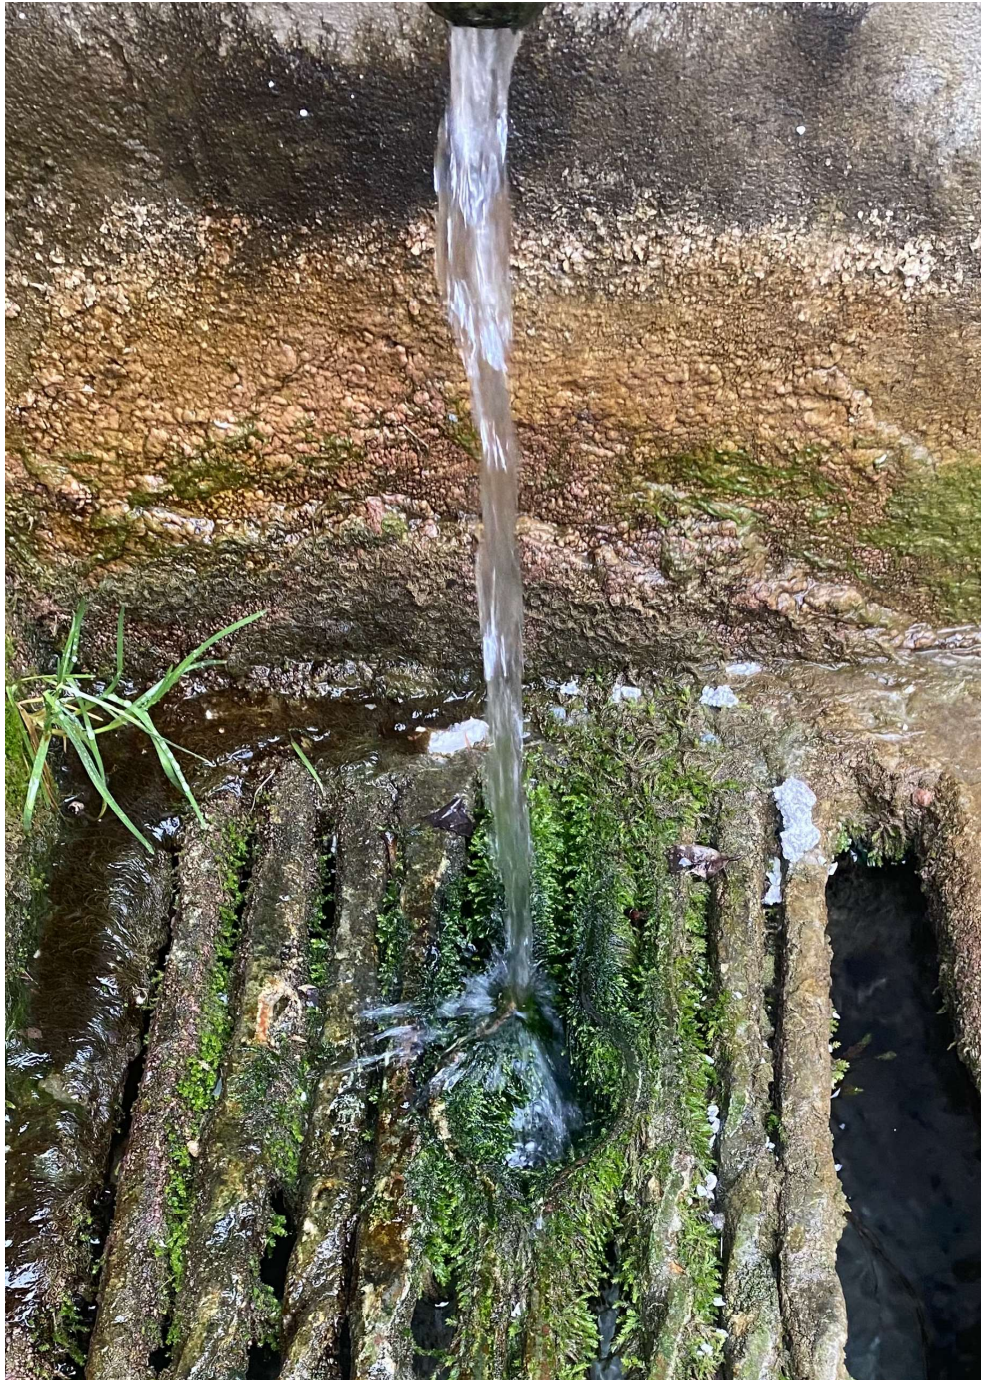
Le pareti esterne che delimitano le due vasche sono totalmente bagnate e ricoperte da incrostazioni calcaree e alghe. La causa è da imputarsi allo zampillio della sorgente contro il grigliato metallico. Quest'ultimo, in ferro battuto con elementi ritorti

(mancante di un elemento), presenta un'apertura centrale circolare, sede di caduta dell'acqua. La probabile sostituzione della bocchetta in bronzo (non originale) ne ha deviato il punto di contatto.

La griglia in ferro battuto ha il telaio portante cementato al bordo vasca; assente il profilo esterno destro e risulta non del tutto solidale con il contorno in muratura. Per un corretto intervento di recupero si rende necessaria la sua provvisoria rimozione al fine di poter trattare adeguatamente ogni singola parte, procedendo poi all'integrazione dell'elemento mancante.

La stessa sarà poi riposizionata nella sede originaria con le medesime modalità, dopo il risanamento della muratura circostante.

All'installazione della griglia dovrà seguire la calibratura della bocchetta in bronzo.
