Comune di Verderio,
Viale dei Municipi, 2
23879 Verderio LC

P.E.B.A. Piano di Eliminazione delle Barriere Architettoniche

Relazione

Committente: Comune di Verderio
Elaborato redatto a cura di: Dott. Arch. Stefano Villa

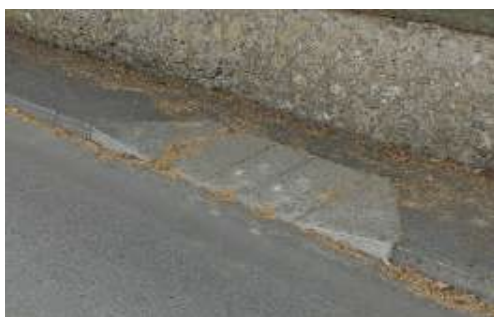
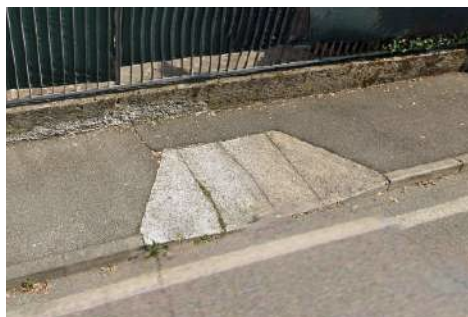
Una delle principali problematiche riguarda i marciapiedi, i quali presentano spesso configurazioni non conformi agli standard di accessibilità, ad esempio pendenza trasversale maggiore del 2% in corrispondenza degli attraversamenti pedonali e difficoltà di rotazione per la carrozzina

Il marciapiede spesso non è complanare sul suo sviluppo longitudinale

Per soluzione vedi paragrafo: 6

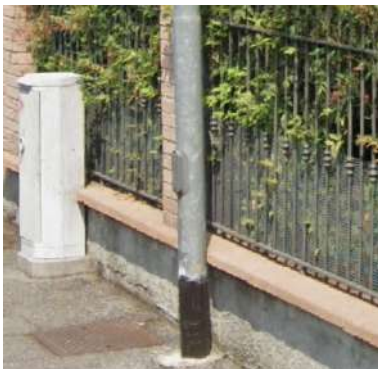
Presenza di sostegni verticali contigui ma non tangenti murature di recinzione, che sono potenziale causa di difficoltà di navigazione da parte di soggetti che utilizzano bastone/rilevatore. (il bastone si incastra nell'interstizio tra muro e sostegno verticale)

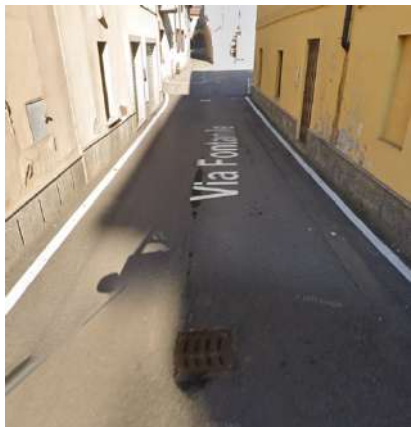
4

La linea Furetto non presenta percorso pedonale dedicato in Via Fontanile (vedi immagine 4) e in Via Campestre (vedi immagine 5)

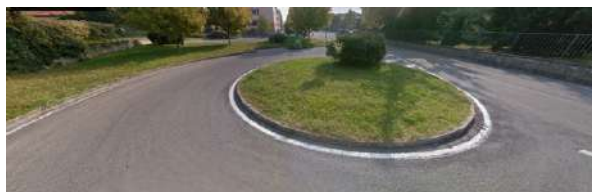
7

La Linea Lince non presenta percorso pedonale dedicato alla rotonda di Via Papa Giovanni XXIII (vedi immagine 7)

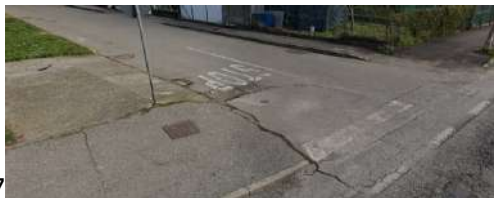
8

Non vi è la segnaletica orizzontale per l'attraversamento pedonale all'incrocio tra via Spluga e Via per Cornate (vedi immagine 8) e tra l'incrocio di Via Cornate i con Via Resegone (vedi immagine 9)

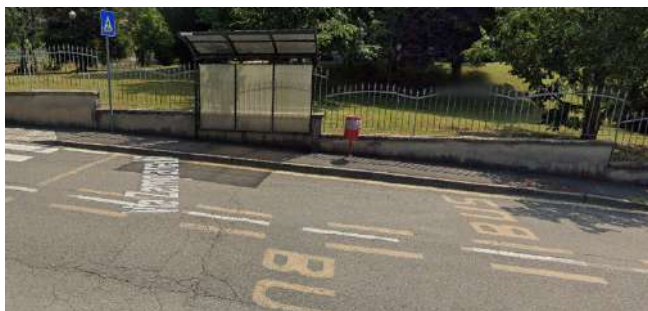
La fermata situata in Via Zamparelli, in direzione di Via dei Municipi, evidenzia un dislivello superiore a 2,5cm come riportato nella fotografia. Una soluzione proposta è raccordare il marciapiede e la carreggiata

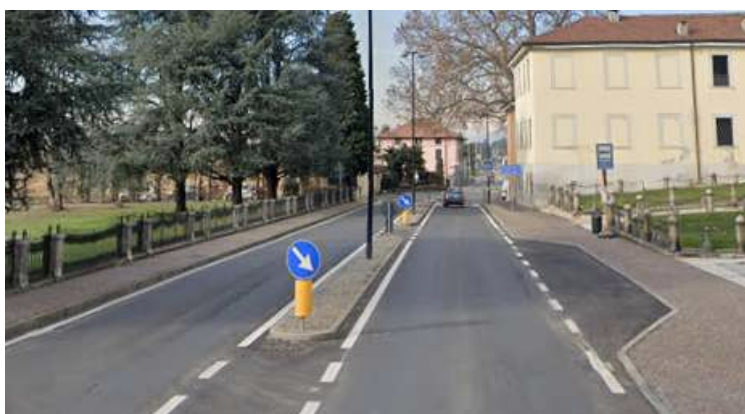
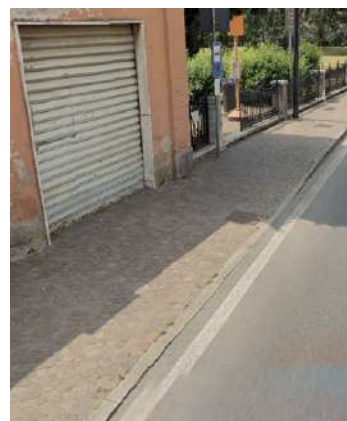
Le fermate in Via Sant'Ambrogio non presentano dislivelli

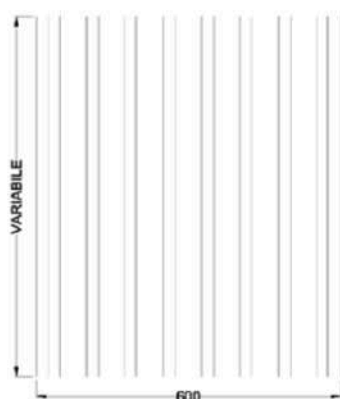
Direzione rettilinea

L'altezza e la profondità degli indicatori tattili dovrebbero essere di 4-5 mm.

La segnaletica deve essere installata in modo che sia leggibile e devono essere predisposti anche dispositivi tattili.

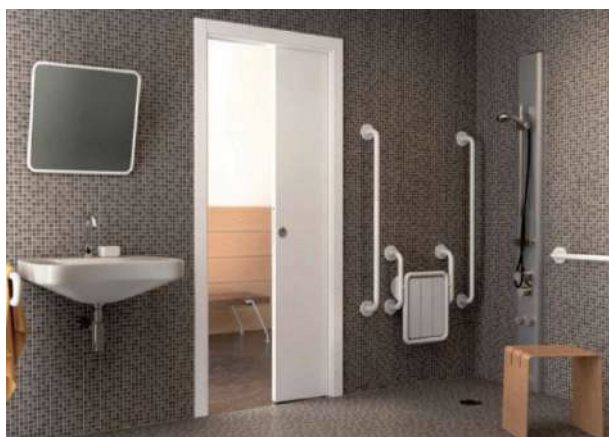
Presenza di ostacoli per la circolazione di utenti in carrozzina

Sostituzione della porta a battente con una tipologia non ingombrante e di facile manovrabilità da parte di utenti in carrozzina: si consiglia una porta scorrevole o, in mancanza dello spazio necessario, una porta a soffietto, prestando attenzione che quando aperta conservi una luce maggiore di 80 cm.

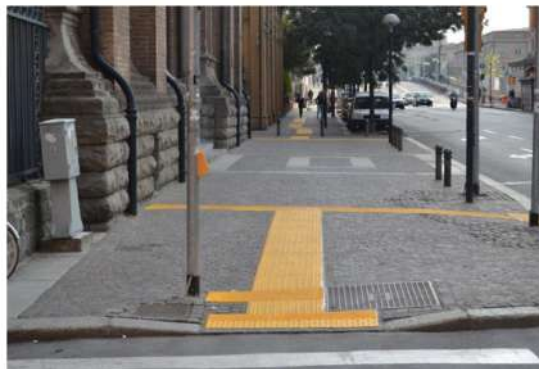
Attraversamenti non adeguatamente segnalati agli utenti ipovedenti

Posa di pannelli tattili recanti i codici del sistema LOGES per la segnalazione di arresto.

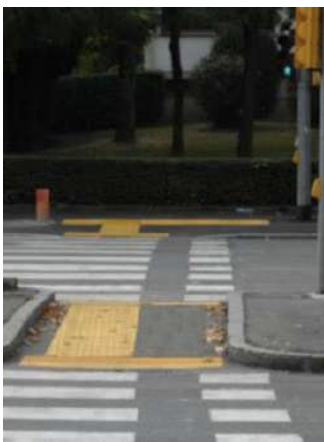
Mancanza di attraversamento

Realizzazione ex-novo dell'attraversamento pedonale, che preveda:

- Realizzazione segnaletica orizzontale secondo il Codice della Strada
- Raccordo del marciapiede al piano stradale, mediante rampa con pendenza ottimale 5%
- Installazione impianto semaforico munito di segnalazione acustica
- Posa di pannelli tattili recanti i codici del sistema LOGES per la segnalazione dell'arresto

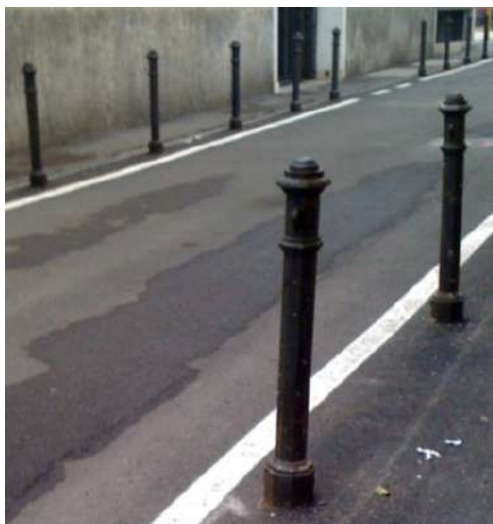
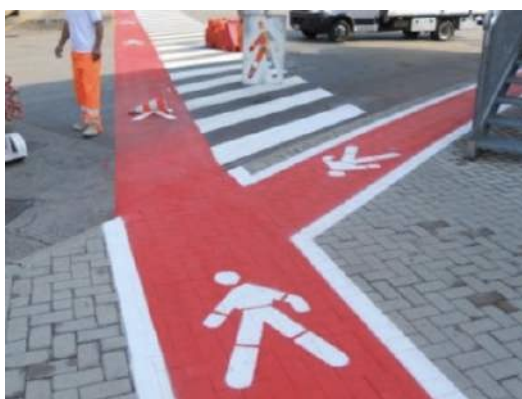
Percorso pedonale complanare alla carreggiata non sufficientemente delimitato

Installazione di paletti delimitatori. Si raccomanda la scelta di paletti singoli, distanziati tra loro almeno un metro, piuttosto che il ricorso a transenne o catene, in modo da garantire in ogni caso la permeabilità dei percorsi e non introdurre una nuova barriera architettonica. Si ricorda inoltre che gli elementi installati dovranno garantire una larghezza minima di 90 cm continua lungo tutto il percorso.

In alternativa, qualora non sussistano le condizioni tecniche per l'installazione di elementi fissi, si consiglia una tipologia di segnaletica orizzontale estremamente chiara e leggibile, con soluzioni cromatiche tali da garantire il reciproco rispetto dei percorsi carrabile e pedonale e la chiara delimitazione dei parcheggi, possibilmente completata da una serie di cartelli che indichino in maniera chiara la presenza di un passaggio pedonale adatto alle persone con disabilità.
