COMUNE DI SANTA MARIA HOE'

Oggetto: relazione sopralluogo per esondazione torrenti a seguito dell'evento meteorologico del 08.09.2024

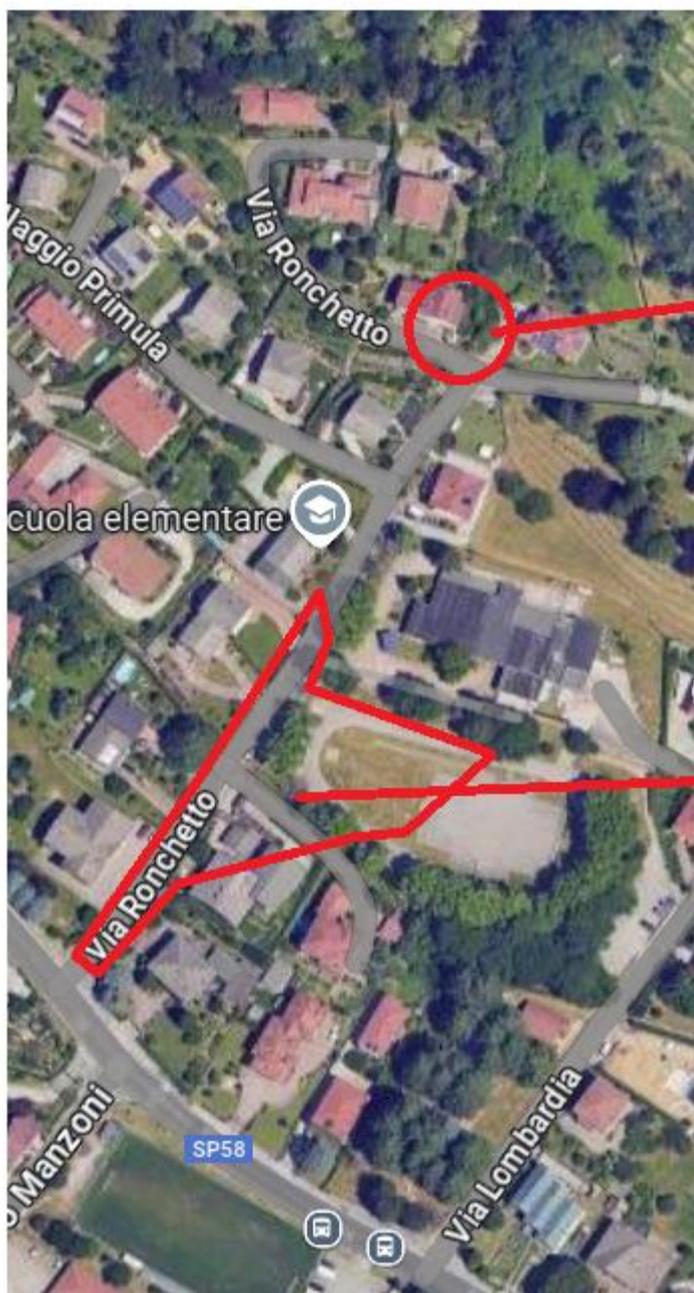
VIA TURRINI (ex via Ronchetto)

Via Turrini (ex via Ronchetto) parte del torrente scorre per circa 10 ml in tombinatura ed è stato ostruita da materiale ligneo provocando la fuoriuscita dell'acqua e sassi/sabbia/legno in varie proprietà private e presso la pista pubblica attigua alle scuole primarie;

**Punto di ostruzione
dell'alveo che ha provocato
l'esondazione**

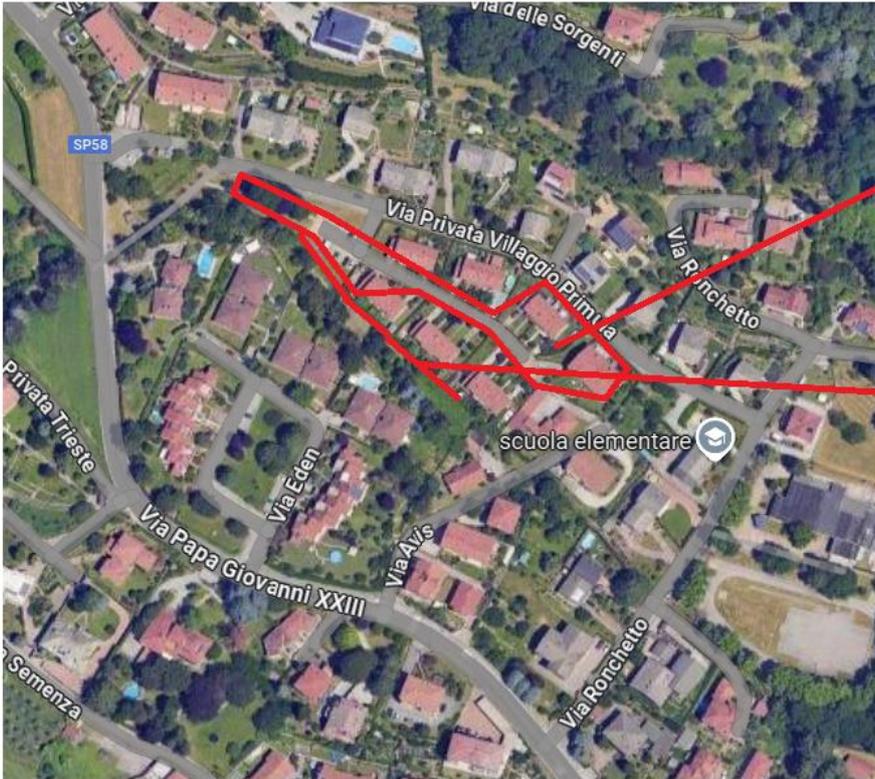
**Area interessata
dall'esondazione**

Alle aste fluviali interessate occorrono di un'attività di manutenzione e di miglioramento della regimazione idrica quali: rettifiche di allineamenti, incremento delle dimensioni idrauliche dell'alveo sia in profondità e sia nelle dimensioni orizzontali, eliminazione di effetti di "contro onda" in caso di piena improvvisa al fine di permettere un migliore deflusso delle acque, pertanto, al fine di avere una corretta valutazione è stato richiesto un intervento di ingegnere per le necessarie indicazioni del caso.
