**INTERVENTI URGENTI DI MESSA IN SICUREZZA**  
**MONASTERO DELLE MONACHE ROMITE DELL'ORDINE DI S. AMBROGIO AD NEMUS**  
**COMUNE DI LA VALLETTA BRIANZA**

# 05 INTERVENTO PROVVISORIO

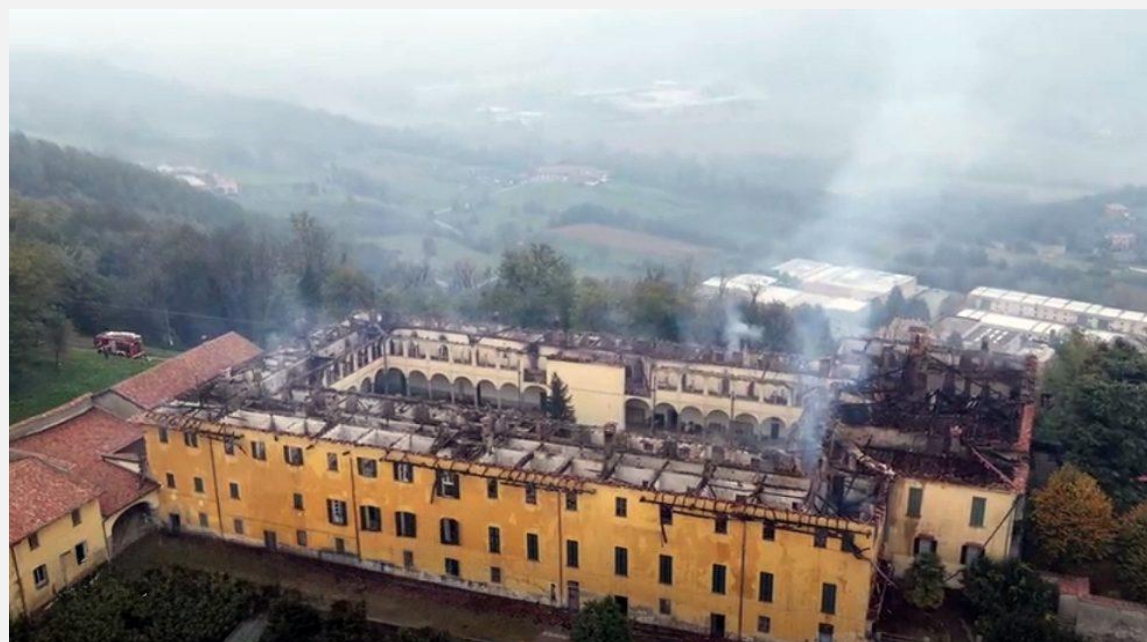
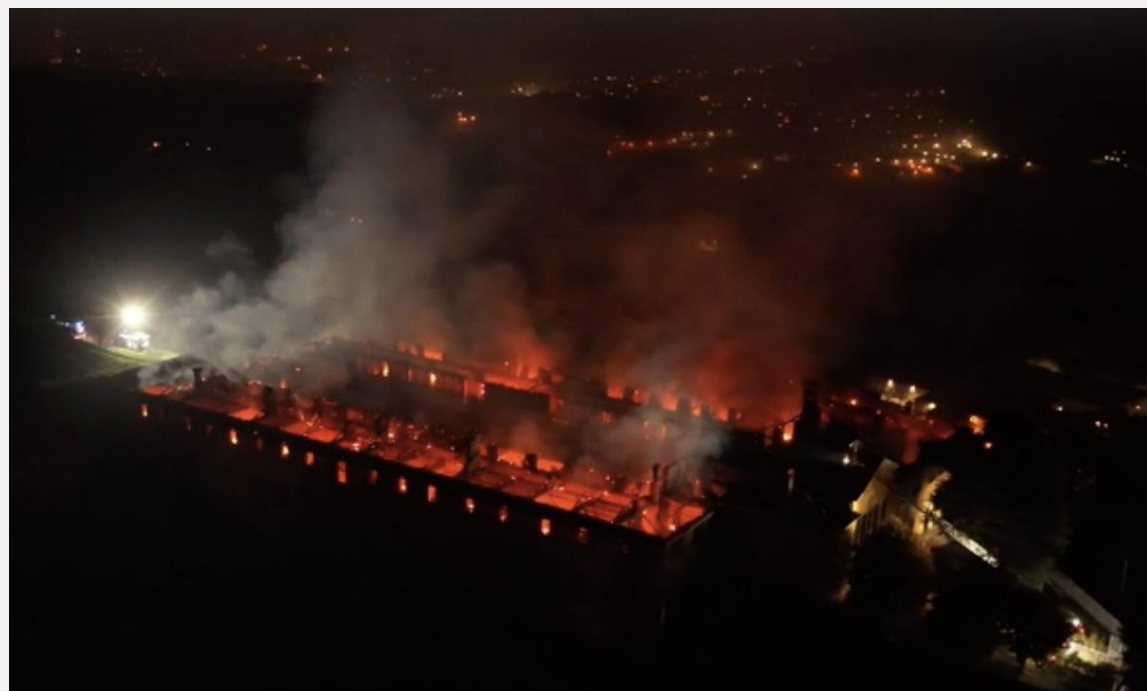
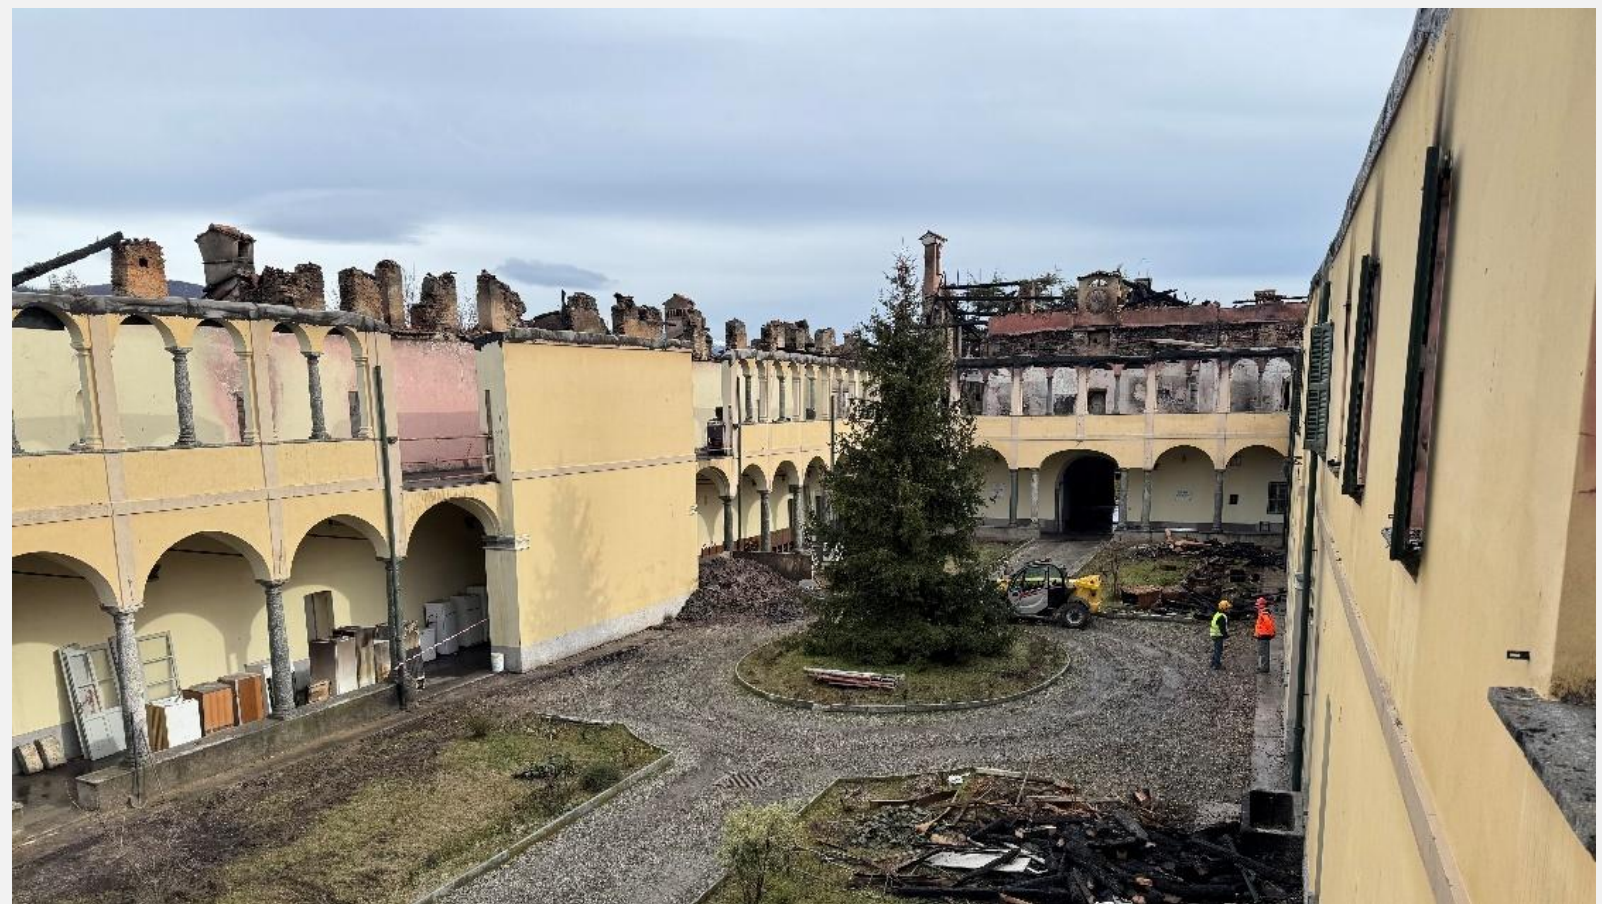
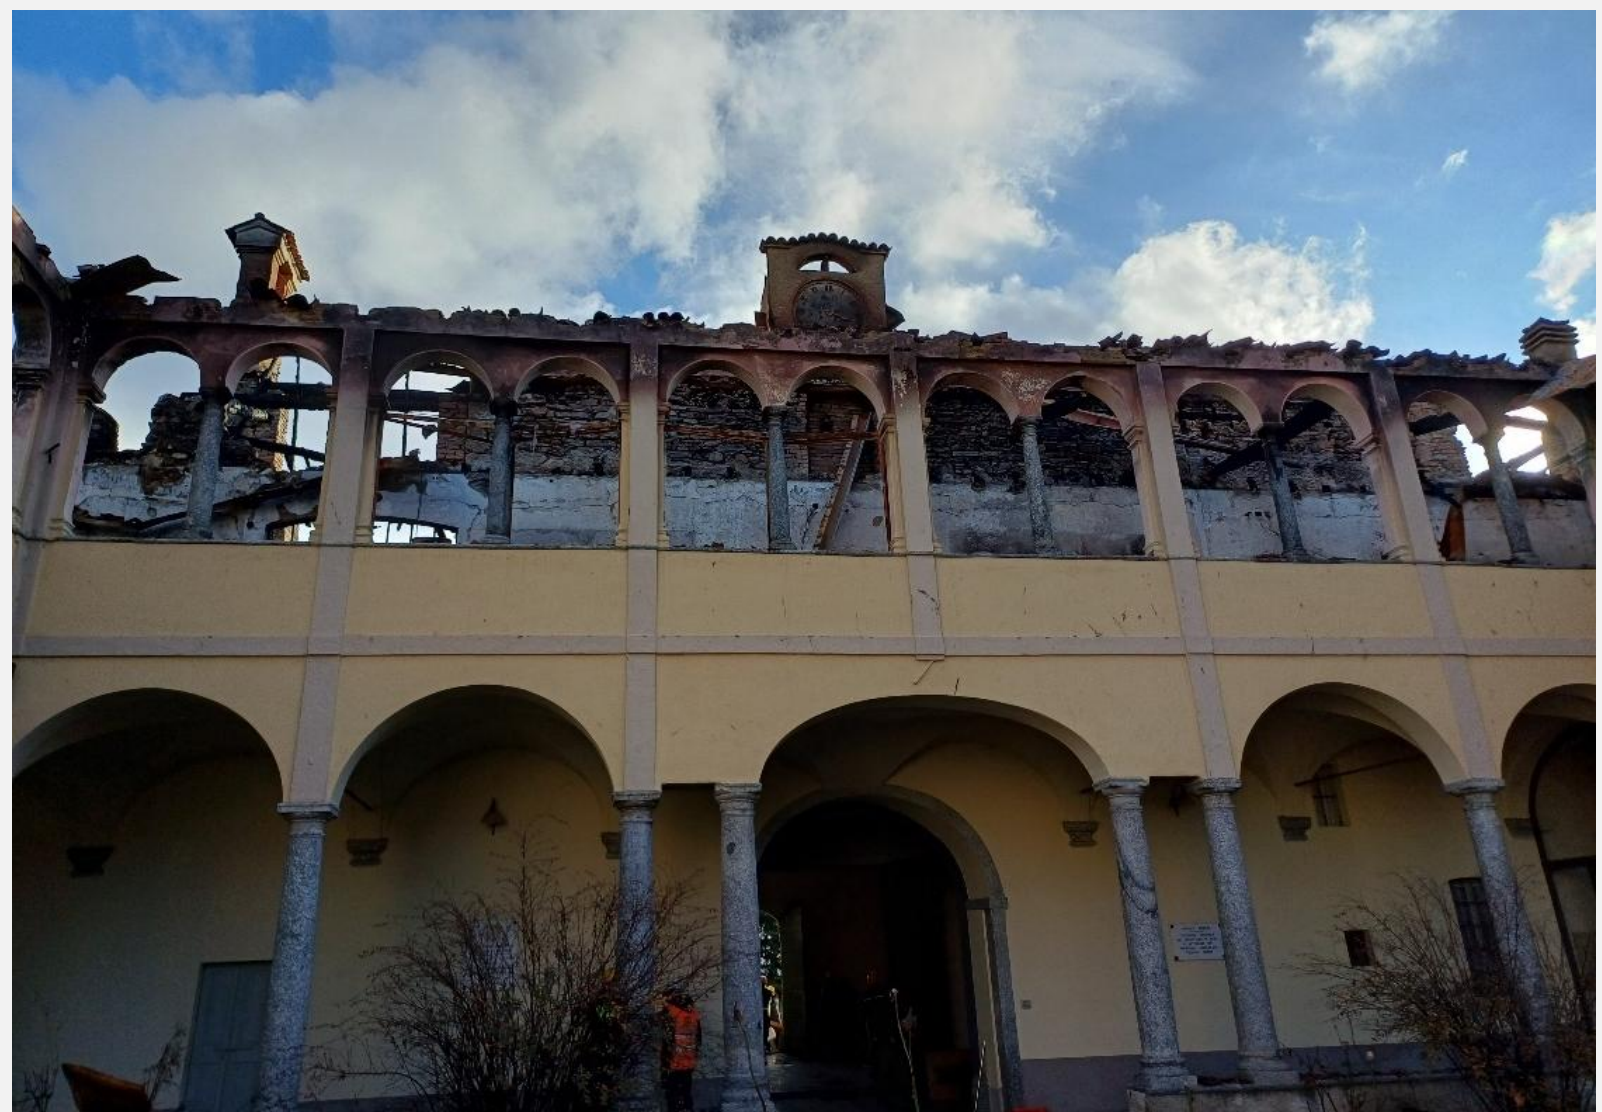
## Danni al complesso

Combustione e crollo totale della copertura di legno

Cedimento dei solai in legno con crollo di elementi strutturali

Danneggiamenti estesi alle murature del primo piano

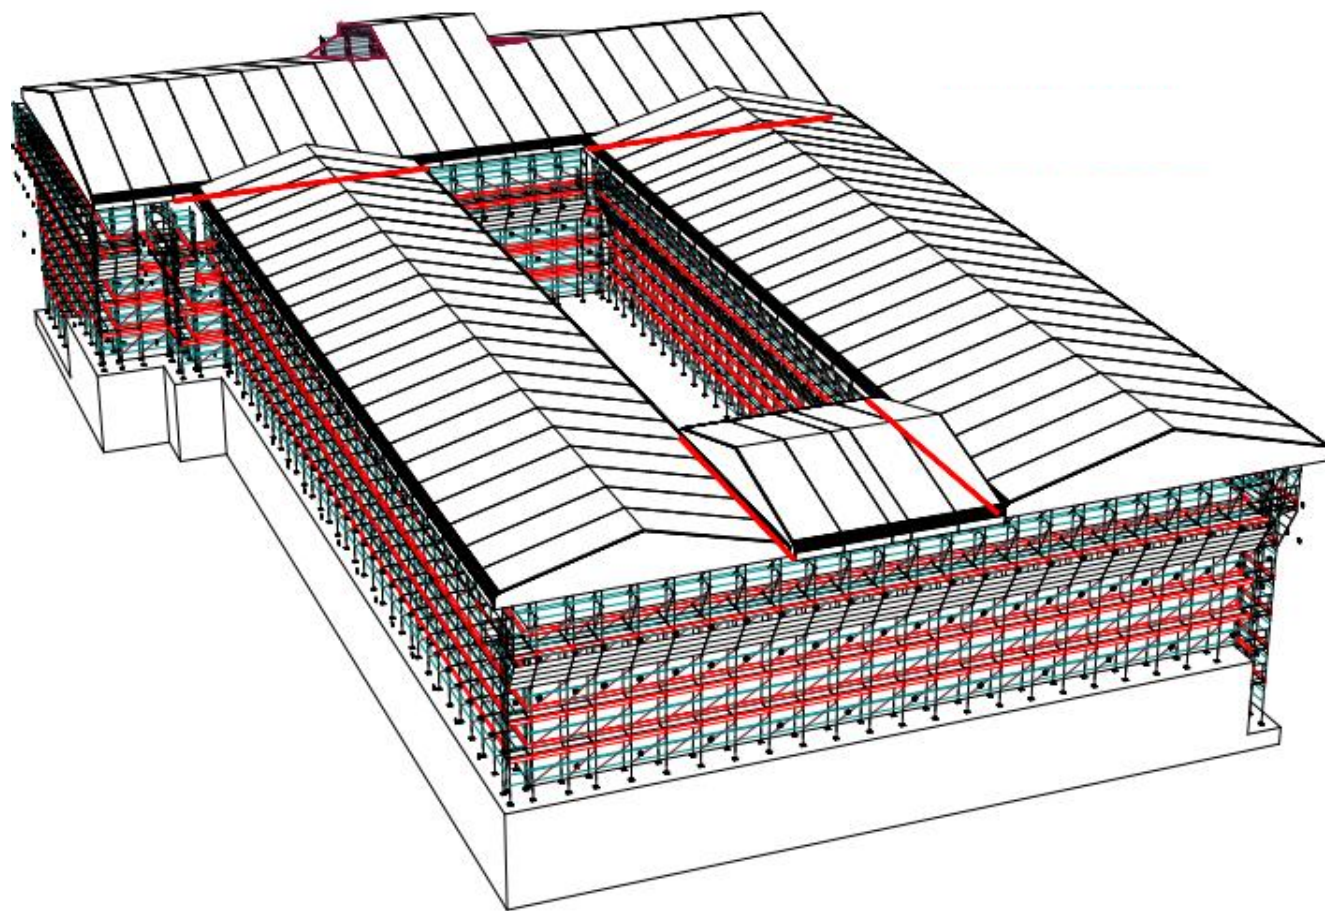
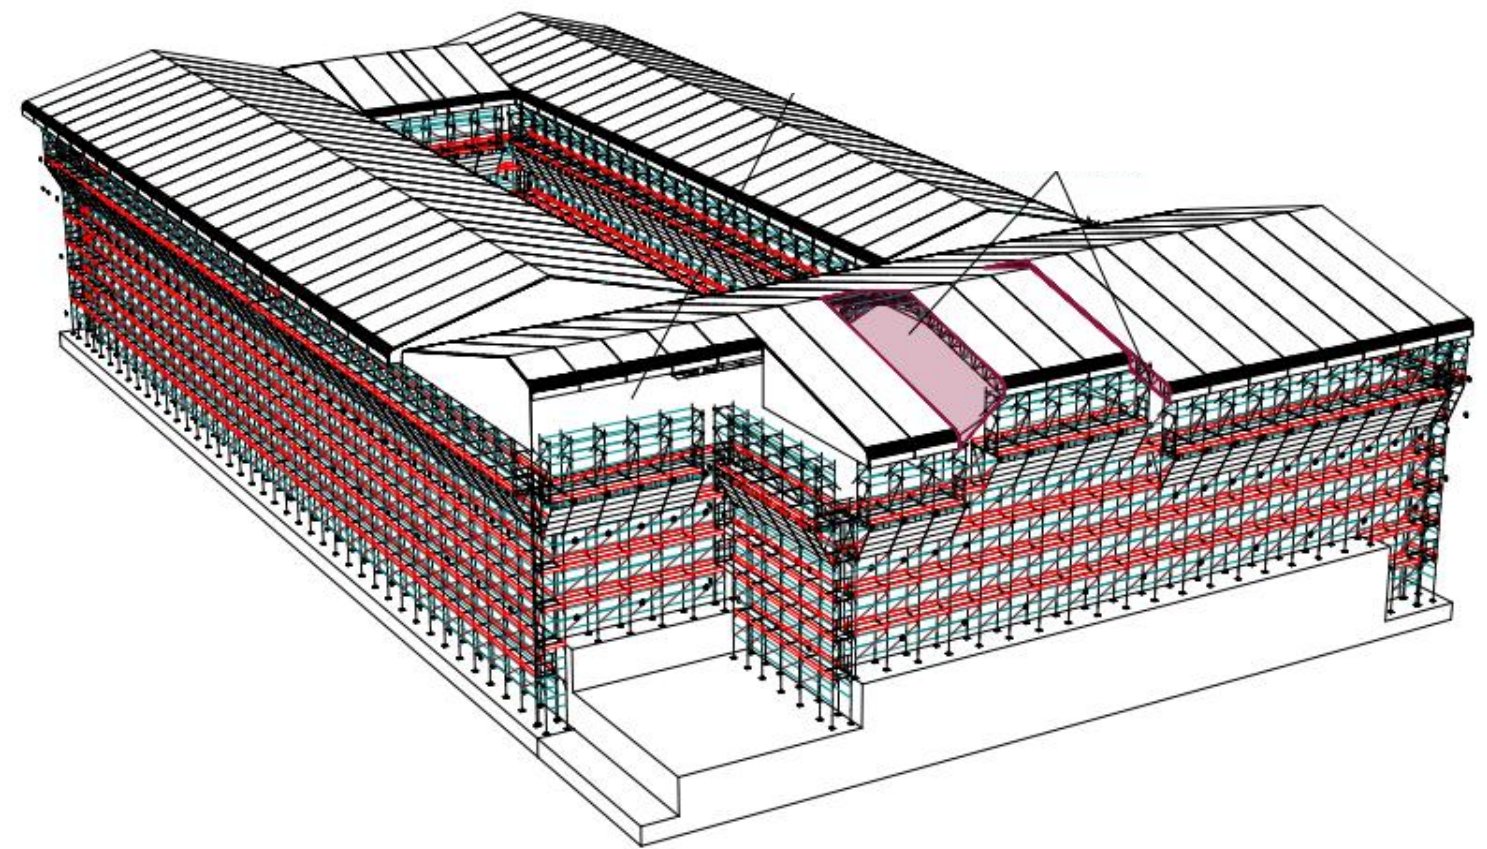
## PONTEGGIO - SCHEMA ASSONOMETRICO

### Ponteggio

Sviluppo perimetrale esterno all'edificio

Sviluppo perimetrale all'interno della corte

Sviluppo a tutta altezza

### Copertura

Struttura in capriate reticolari in acciaio

Manto in lamiera grecata metallica preverniciata

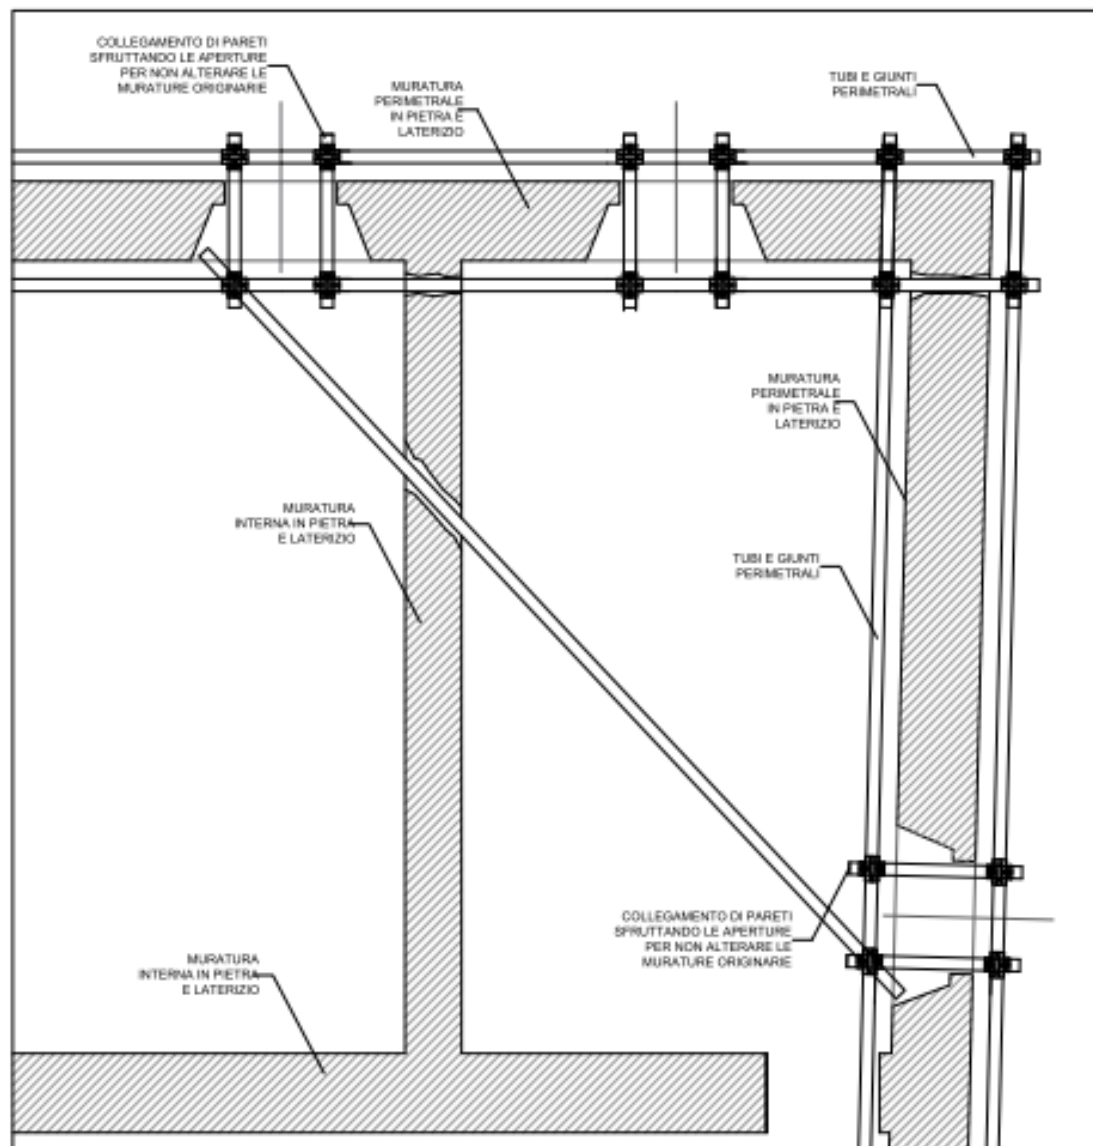
### Stabilizzazione di muro d'angolo

Collegamento di pareti sfruttando le aperture per non alterare le murature originarie

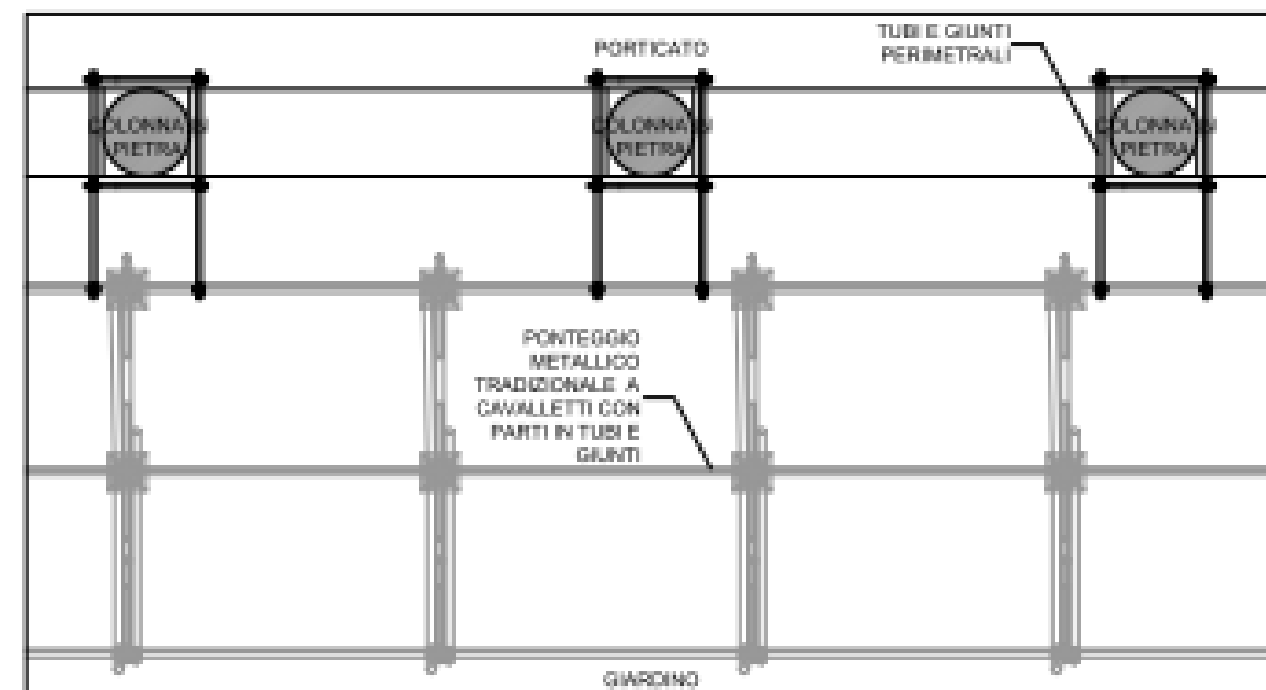
### Stabilizzazione di colonne

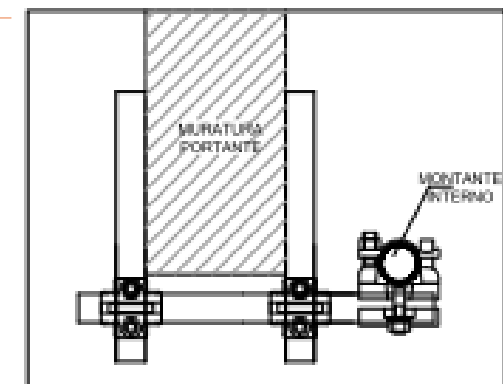
### Ancoraggio a barra con gancio

Sez. verticale

### Ancoraggio a cravatta

Sez. orizzontale
