**Comune di VERDERIO**

**PARCO di NETTUNO  
e  
PLATANO DELLA ROTONDA**

**Intervento straordinario e urgente di manutenzione e riqualificazione  
a seguito della tromba d'aria in data 29 agosto 2025**

**RELAZIONE TECNICA**

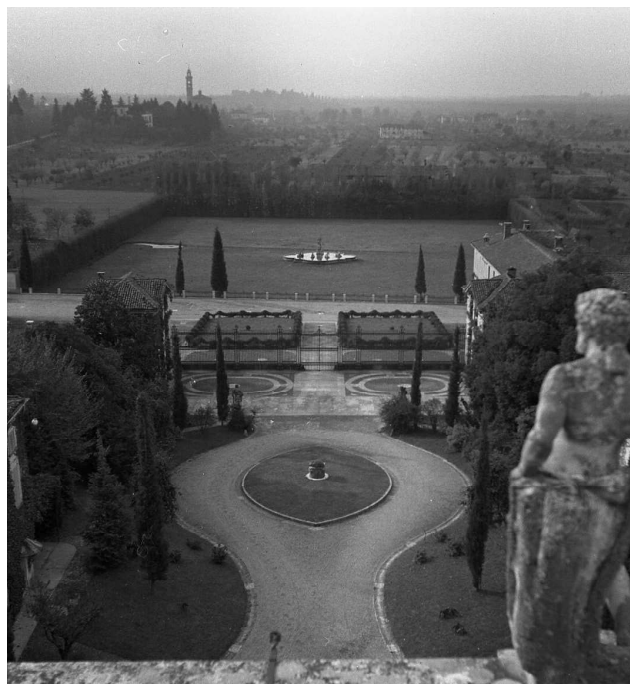
Fig. 24 - La fontana di Nettuno al centro del grande prato rettangolare contornato, su tre lati, dalla siepe di carpino

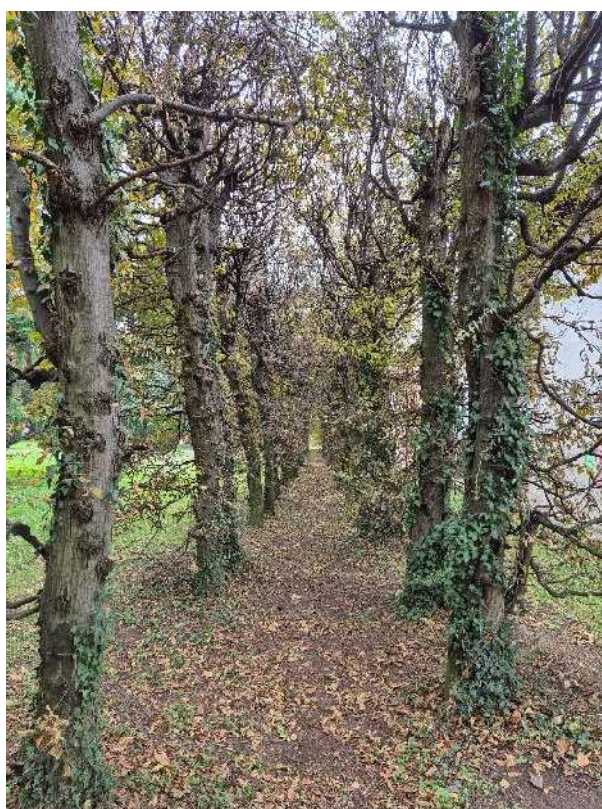
Molto interessante è il tratto di carpinata doppia lungo il lato sud del perimetro: con il trascorre del tempo e il susseguirsi delle manutenzioni, ha formato un vero e proprio tunnel al di sotto delle fronde essendo i carpini disposti a doppia fila e in posizione tale da consentire il passaggio pedonale al centro del tunnel. In questo tratto sono molte le piante mancanti e da reintegrare; va curata maggiormente la potatura interna del tunnel vegetale in modo da esaltarne l'effetto scenografico.

Fig. 25 - Tratto di carpinata doppia

Per la sostituzione delle fallanze si rende necessario il taglio di una decina di carpini morti e la nuova piantagione di circa 60 nuovi carpini, previa rimozione delle vecchie ceppaie lasciate dai carpini morti.
