**Lavatoio di Pianezzo**

Comune di Olgiate Molgora

## RELAZIONE

### **STATO CONSERVATIVO - PROPOSTA D'INTERVENTO**

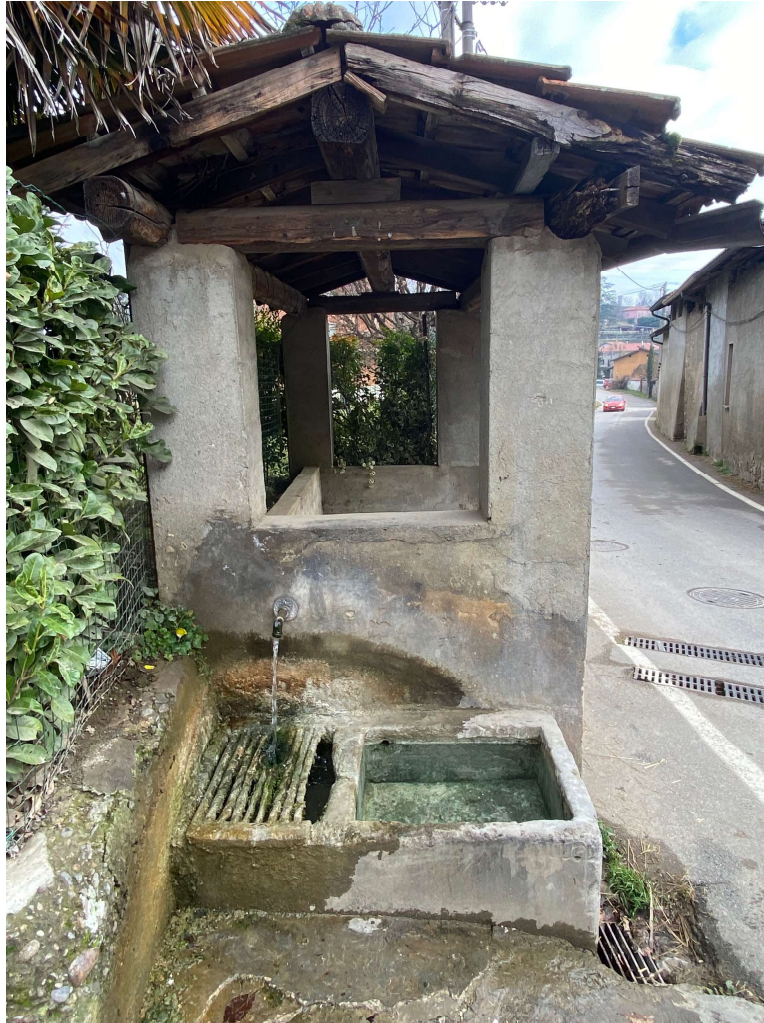
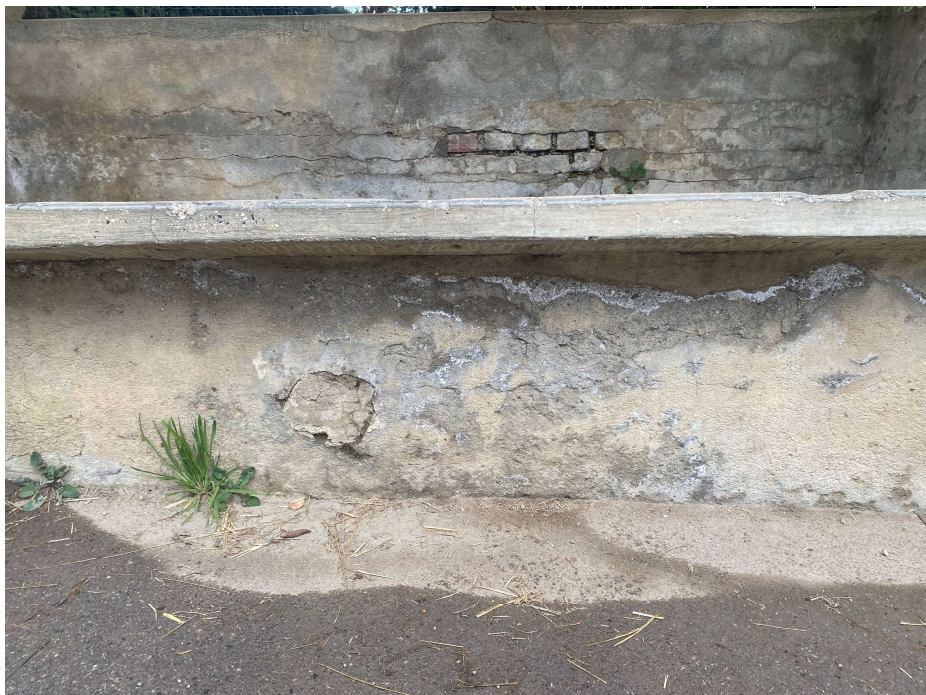
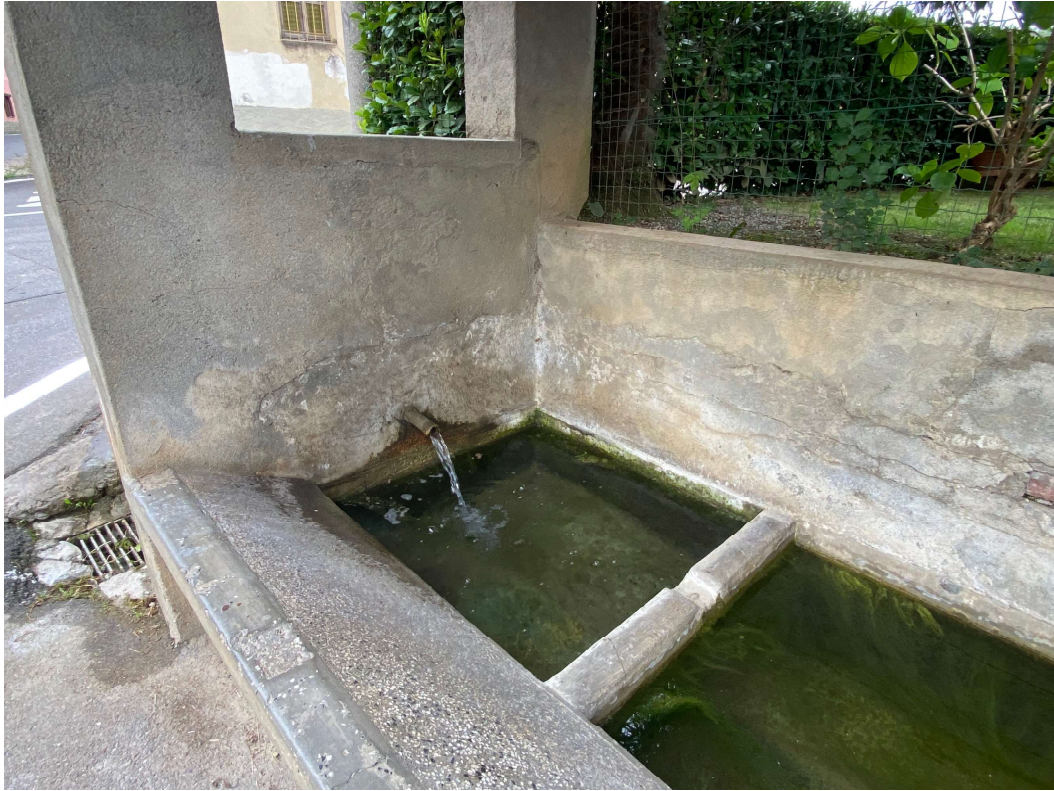
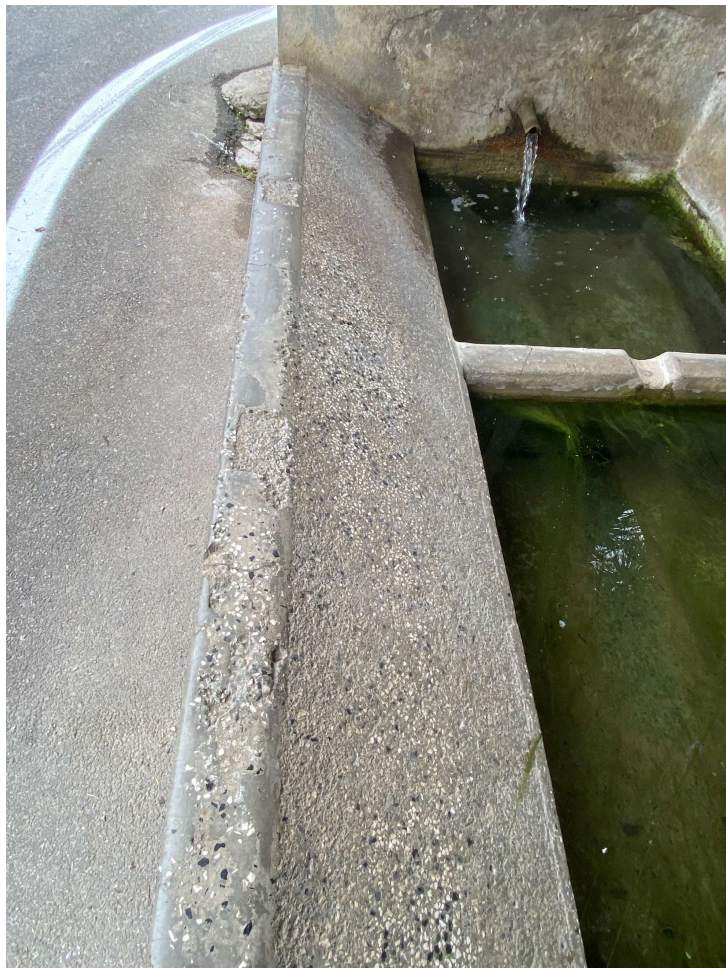
## STATO DI FATTO

Ciò che appare in linea generale è la mancata manutenzione; la copertura mostra i segni del tempo con parte della struttura lignea, primaria e secondaria, fortemente deteriorate. Pessime le condizioni del canale.

La struttura appare solida, le vasche non mostrano perdite significative. Gli intonaci, a base cementizia presentano svariate stratificazioni manutentive evidenziando un deterioramento rilevante soprattutto lungo tutta la fascia sotto il piano di lavaggio e sulle due pareti interne contro terra. Così come per il lavatoio di S. Zeno è l'assenza di un adeguato isolamento delle murature la causa del deterioramento, ancor più incrementato dalla mancanza del canale sulla falda del tetto fronte giardino.

Le pareti esterne che delimitano le due vasche sono totalmente bagnate e ricoperte da incrostazioni calcaree e alghe. La causa è da imputarsi allo zampillio della sorgente contro il grigliato metallico. Quest'ultimo, in ferro battuto con elementi ritorti

(mancante di un elemento), presenta un'apertura centrale circolare, sede di caduta dell'acqua. La probabile sostituzione della bocchetta in bronzo (non originale) ne ha deviato il punto di contatto.

- Svuotamento delle vasche, trattamento antivegetativo con Biotin T (cts) e idro lavaggio a pressione.
- Riqualfica generale della copertura come da progetto della D.L..
- Guaina e/o scannafosso

La griglia in ferro battuto ha il telaio portante cementato al bordo vasca; assente il profilo esterno destro e risulta non del tutto solidale con il contorno in muratura. Per un corretto intervento di recupero si rende necessaria la sua provvisoria rimozione al fine di poter trattare adeguatamente ogni singola parte, procedendo poi all'integrazione dell'elemento mancante.

La stessa sarà poi riposizionata nella sede originaria con le medesime modalità, dopo il risanamento della muratura circostante.

All'installazione della griglia dovrà seguire la calibratura della bocchetta in bronzo.
