**Lavatoio di S. Zeno**

Comune di Olgiate Molgora

### **STATO CONSERVATIVO - PROPOSTA D'INTERVENTO**

## **LAVATOIO S. ZENO (Olgiate Molgora)**

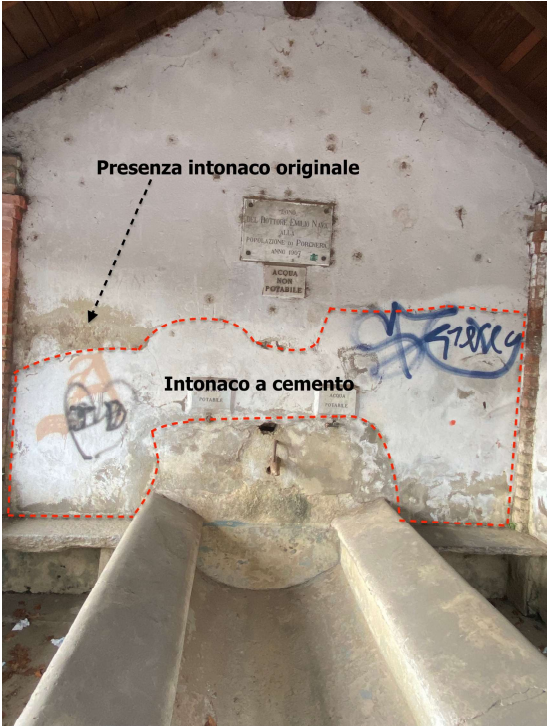
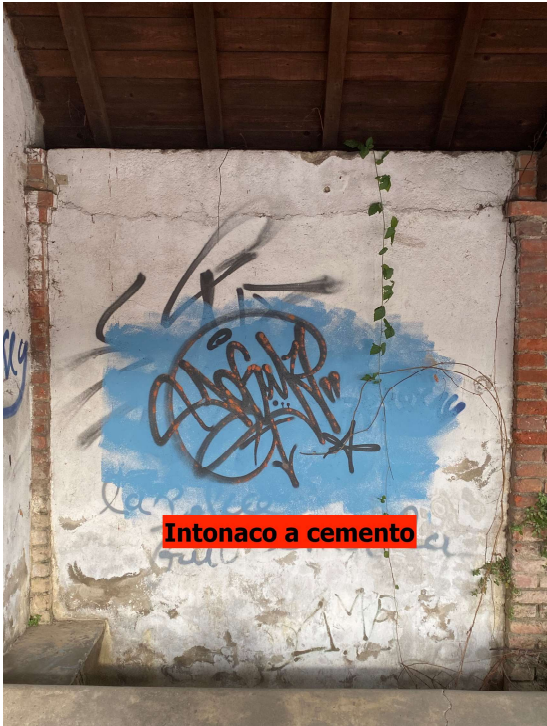
La sorgente che alimentava il lavatoio fu deviata e l'impianto idrico fu modificato, interrando le nuove tubature lungo il camminamento di sinistra. A causa di tali modifiche, la parete di fondo con le quattro targhe marmoree fu in parte rintonacata con malta cementizia, tinteggiata, così come tutto il lato destro.

La pavimentazione di sinistra, come accennato precedentemente, è stato oggetto di intervento (scavo e tamponamento per posa nuove tubature); la superficie è lacunosa e fu eseguita con un impasto di cemento e graniglia con finitura liscia. Quella di destra realizzata a sabbia e cemento con incisioni a finte piastrelle.

Tracciato vecchie tubazioni

Inoltre l'eventuale rimessa in funzione dell'impianto idraulico dovrà prevedere l'utilizzo del medesimo percorso evidenziato nelle immagini allegate, lungo il camminamento di sinistra.

- Contestualmente, verificata la possibilità di ripristino dell'impianto idraulico, si potrà procedere alla rimozione del vecchio impianto, demolendo unicamente i tamponamenti a cemento, a partire dal pozzetto in ferro alla sinistra del bordo vasca, sino alla parete Nord-Ovest.

Installato il nuovo impianto i tamponamenti dovranno essere eseguiti con malte a base di calce idraulica Lafarge o simile, applicata sottolivello, completando poi la sigillatura con impasti a base calce adeguandoli per cromia e composizione ai contesti specifici (pavimentazione e parete).
